Estabilidade de Taludes Rochosos – Rótura plana

Este Manual de Engenharia descreve a avaliação de um talude rochoso de uma escavação, na vizinhança da estrada número II/102 Strnady-Stechovice, que se localiza no vale do rio Vltava. A estabilidade do talude é afetada por deslizamentos de rochas soltas, deslizamentos de camadas rochosas, lençóis freáticos e pela estabilização não adequada realizada em 1931, o que obriga a intervenções de estabilização frequentes. A maior rótura por deslizamento verificou-se em 1924, quando ocorreu um deslizamento de 8000 m³ do maciço rochoso. Em 2011, um bloco solto com 2 ton rolou para a estrada. No texto seguinte, será analisada um perfil transversal específico.

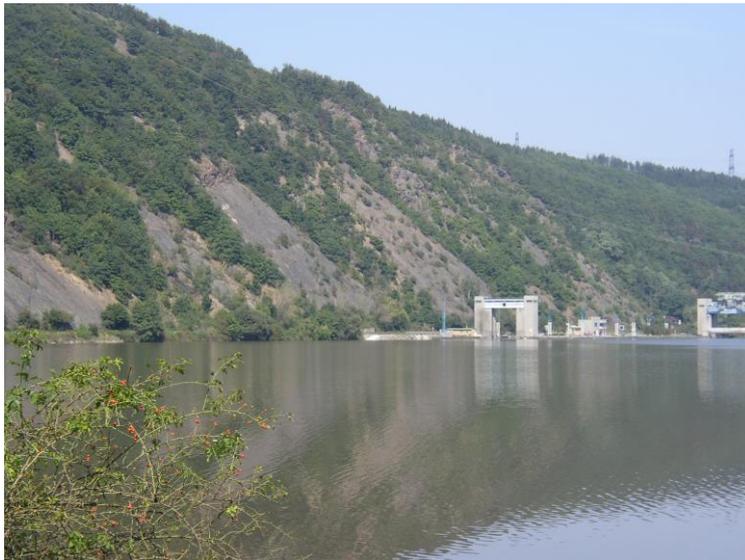
Imagem da secção mais instável – zona de Vrane nad Vltavou (fotografia: S. Chamra)

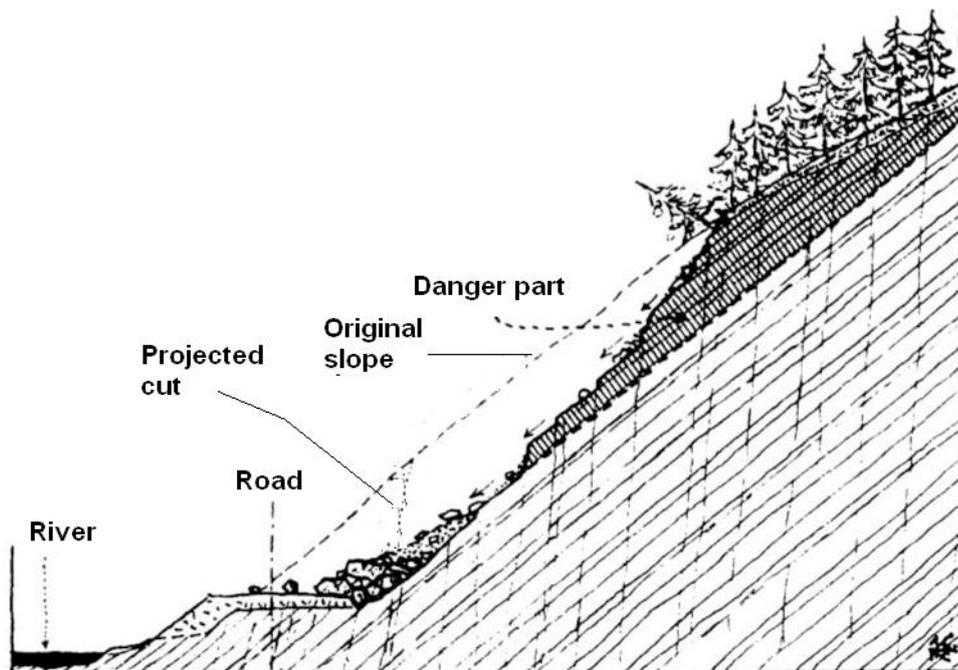
Perfil transversal geológico do talude afetado por um deslizamento de terras em 1931, durante a construção da estrada próxima de Stechovice (R. Kettner, 1955: Všeobecná geologie IV)

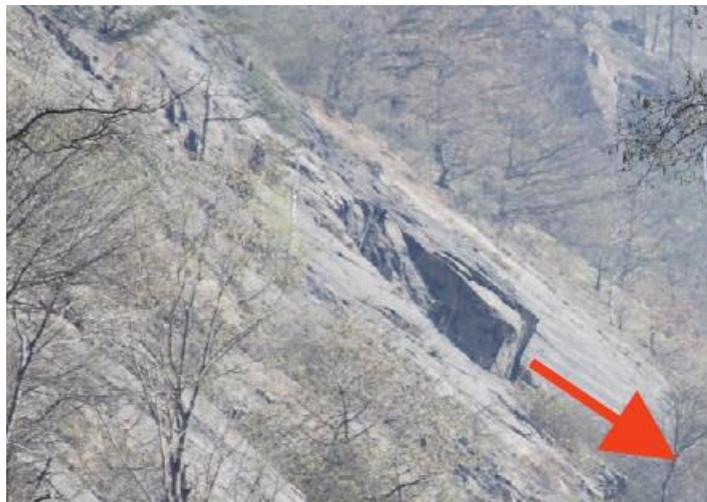
Maciço com indícios de movimentos de translação (fotografia: Vaníček 2009)

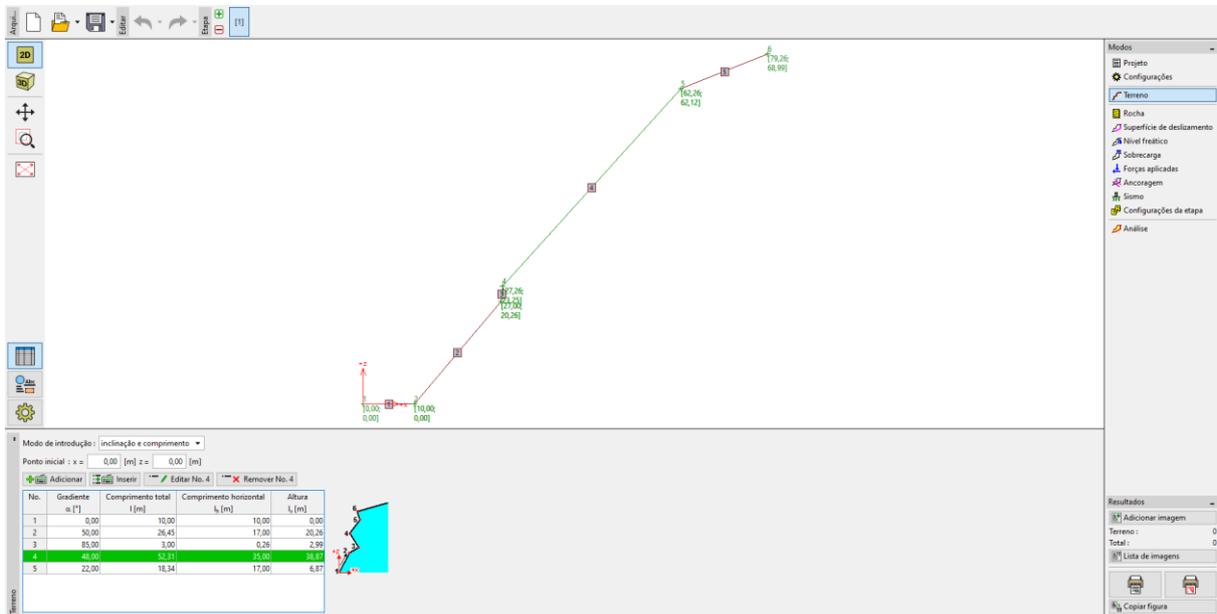
O programa mostra a representação gráfica da secção e uma tabela com as coordenadas dos segmentos de linha.

Janela “Terreno” – definição do perfil transversal através de segmentos de linha

A geometria do talude rochoso é definida através das coordenadas da morfologia da superfície:

Segmento de linha No.	Mergulho (<i>Dip</i>) α [°]	Comprimento total l [m]	Comprimento horizontal l_h [m]	Altura l_v [m]
1	0	-	10.0	-
2	50	-	17	-
3	85	3	-	-
4	48	-	35	-
5	22	-	17	-

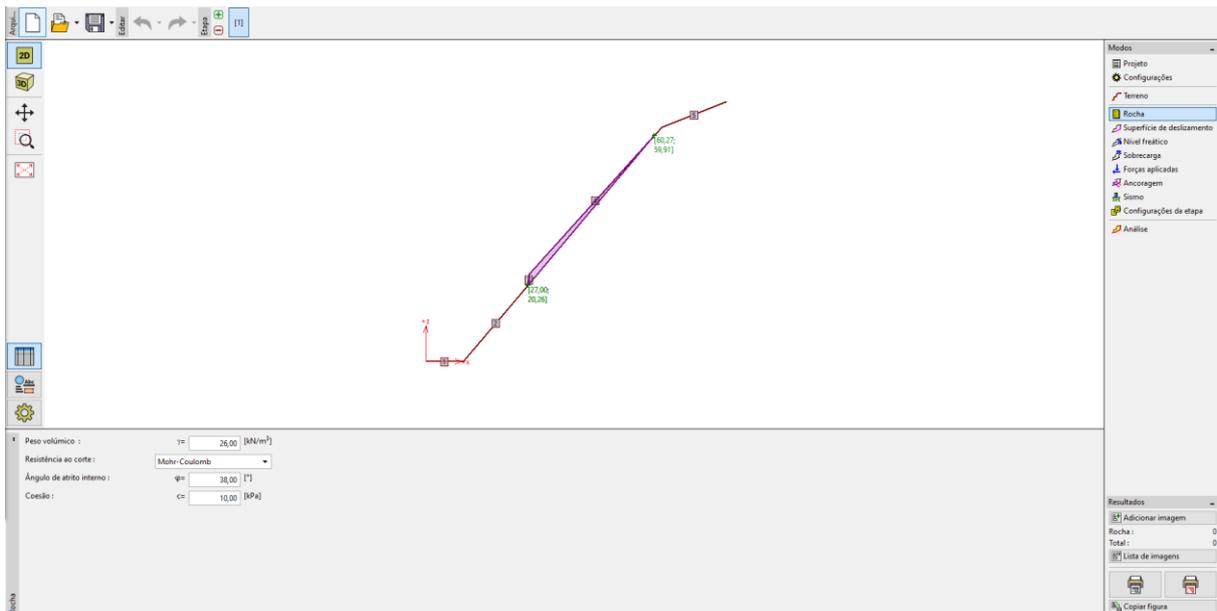
Janela “Rocha”

O maciço rochoso (propriedades mecânicas) é definido na janela “Rocha”. São recomendados os valores seguintes, com base na investigação geológica realizada: peso volúmico $\gamma = 26 \text{ kN/m}^3$, resistência de cisalhamento residual nos planos fletores – ângulo de atrito residual $\varphi'_r = 38^\circ$, coesão residual $c'_r = 10 \text{ kPa}$.

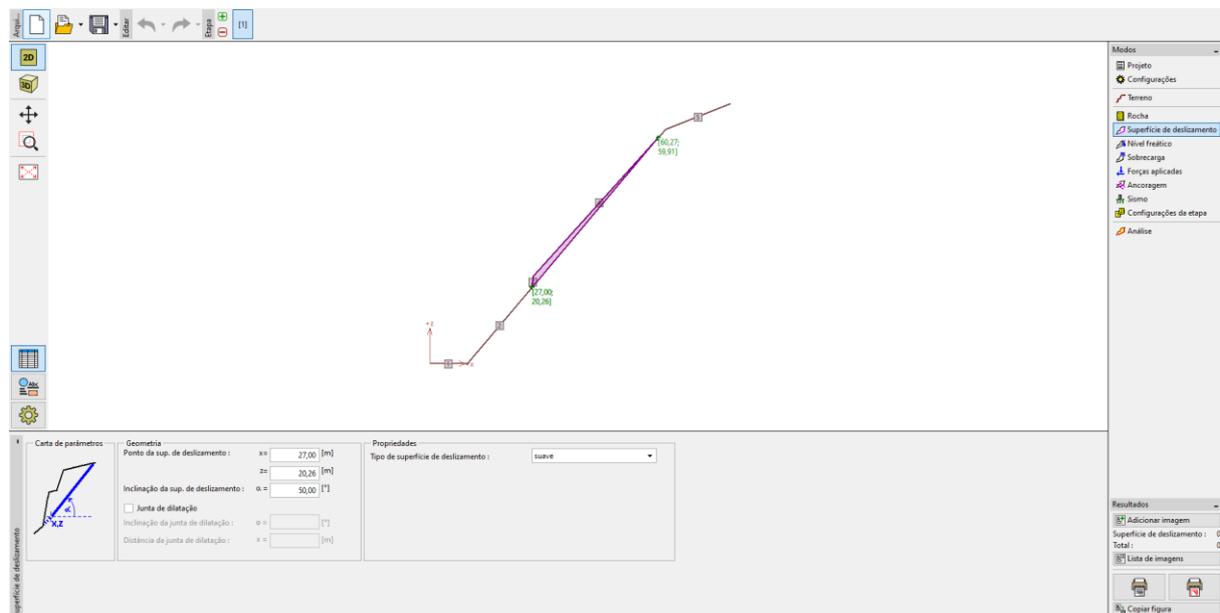
A superfície de rotura e as suas propriedades são definidas na janela “Superfície de deslizamento”. Um dos pontos da superfície de deslizamento deve ser coincidente com a base do maciço rochoso em análise: $x = 27$ m, $z = 20.26$ m. Com base na investigação geológica, o mergulho (*dip*) da superfície de rotura é de 50 graus.

Janela “Superfície de deslizamento” – configuração da rotura

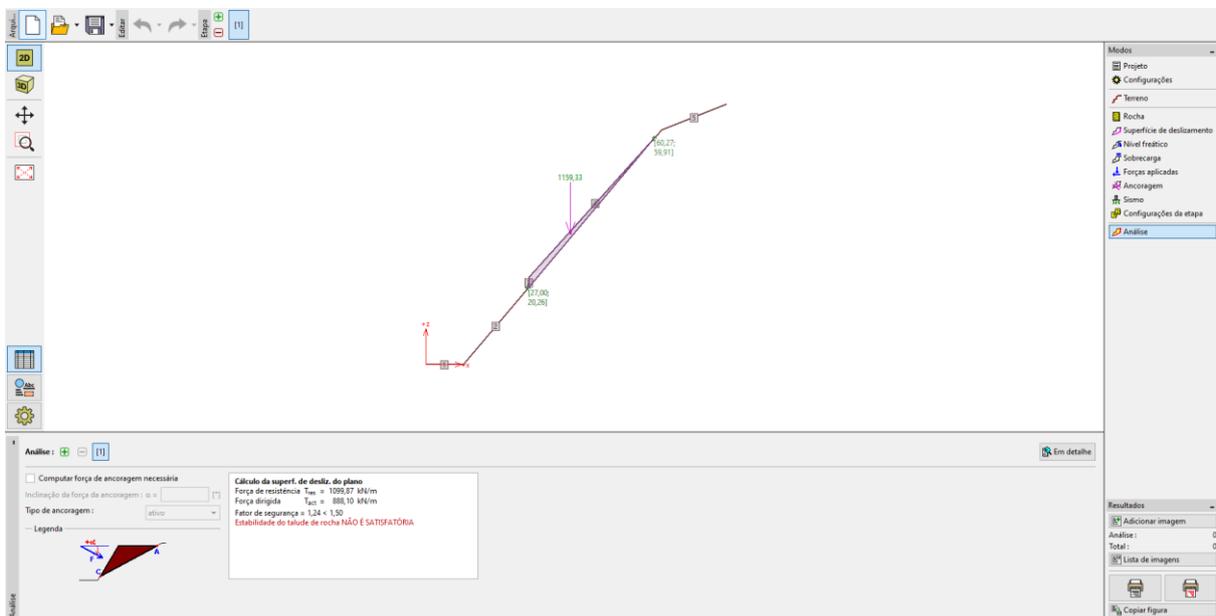
Janela “Análise”

A análise do problema é executada através do botão “Análise”. Os resultados são visíveis na janela “Análise”. O resultado para a estabilidade do talude, neste caso, é $F = 1.24 \ll 1.5$. Os resultados detalhados da análise são visíveis através do botão “Em detalhe” e/ou no relatório de resultados.

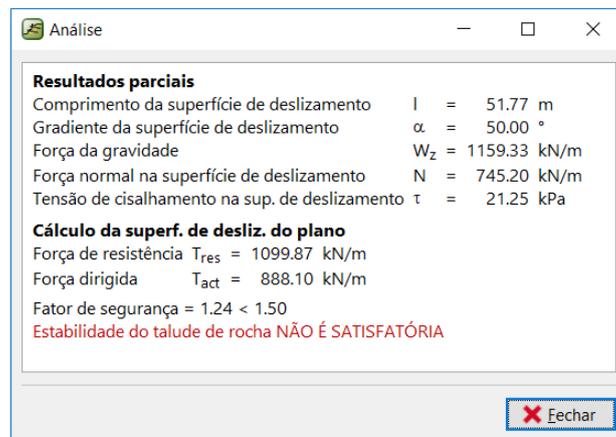
Janela “Análise” – Resultados detalhados da análise
